高知土木技士

No.50

「波介川床上浸水対策特別緊急事業」について

中小型水門の扉体の吊込・据付方法

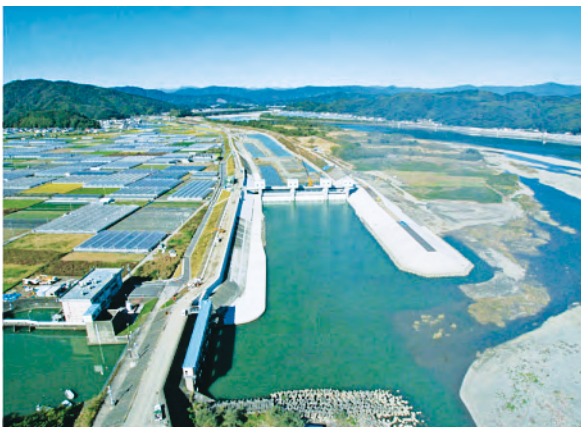
波介川導流路河口から上流を望む (H23.11撮影)

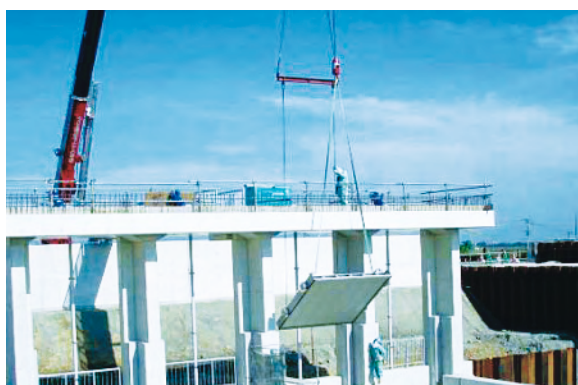
図一(1) クレーンの親子フックを用いた吊込方法

- ① クレーンを正面にセット後にクレーンの親子フックに長めのワイヤをセットし、扉体を逆さ吊り又は水平に吊り込む。
- ② ラック棒の抜き穴より子フックにセットした別のワイヤを通し、扉体の頭金具に連結する。
- ③ 親フック側のワイヤを送りながら子フックを巻き取る事で扉体を縦に180°回転させ戸溝の内に吊り込む。

- ① 長めのワイヤを子フック側にセットする必要がある。
- ② ワイヤで操作台のコンクリートにキズを付ける恐れがある。
- ③ 重心位置・吊込角度等の調整が必要な場合には、チェーンブロック等を仕込んで調整を行う。

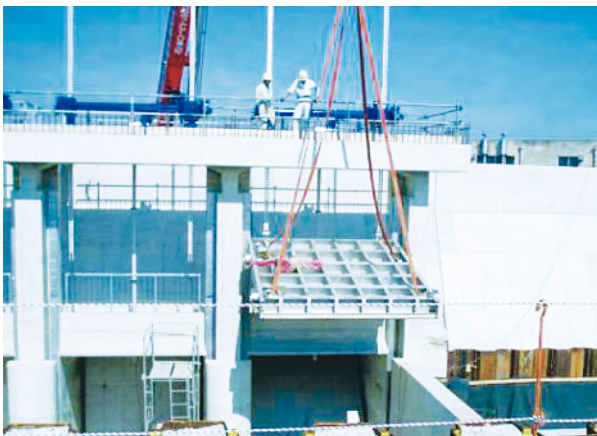
図一(2) 開閉装置を用いた吊込方法

- ① 扉体を逆さ又は、水平に吊り樋門正面に吊り込む。
- ② 開閉装置のラック棒を降ろし、ラック棒と扉体の頭金具とラック棒とを連結する。

- ③ クレーンのワイヤを送りながら開閉装置を運転して巻き上げ扉体を180°回転させ戸溝の中に吊り込む。

- ① クレーンの操作及び開閉装置の操作の呼吸が合わないと危険である。
- ② 開閉装置・ラック棒に横方向の力が加わるので事前に強度確認が必要である。
- ③ 重心位置・吊込角度等の調整が必要な場合には、チェンブロック等を仕込んで調整を行う。
- ④ ラック棒と扉体の頭金具迄の距離がある場合には、間に調整用の治具材を入れる。

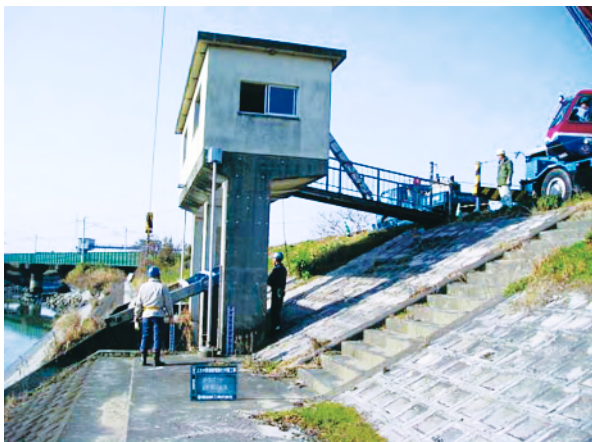
図一(3) チェンブロックを用いた吊込方法

- ① 扉体を逆さ又は、水平に吊り樋門正面に吊り込む。
- ② セットしたチェンブロックと頭金具を連結する。
- ③ クレーンのワイヤを送りながらチェンブロックを巻き上げ扉体を180°回転させ戸溝の中に吊り込む。

- ① クレーンの操作及びチェンブロックの操作の呼吸が合わないと危険である。
- ② チェンブロックの揚程により段取り替えが必要になる場合がある。

- ③ チェーンブロックのチェーンにより扉体・構造物にキズ等が入るので事前に養生が必要である。

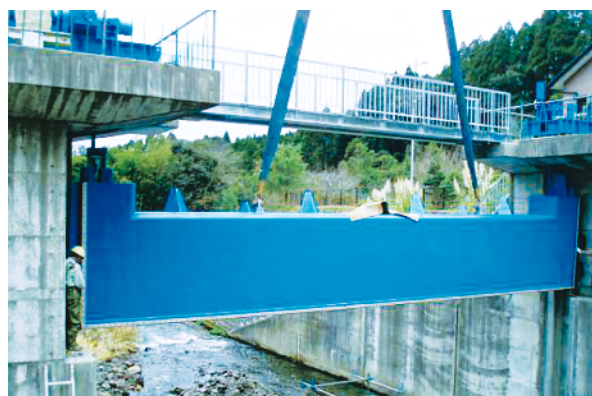
図一(4) 操作台の下からの吊込方法

クレーンの頭が扉体を吊った状態で操作台の下に入れる事が可能な場合に限り吊込可能である。

- ① クレーンをほぼ正面の位置にセットし、扉体の頭金具にワイヤをセットする。
- ② 扉体を操作台の下を潜らせて戸溝内に吊込む。

- ① クレーンのアームの頭を操作台と門柱の限られた範囲に入れる必要がありアームの角度もかなり、低くなるためよほど恵まれた条件でないと吊込む事は不可能である。

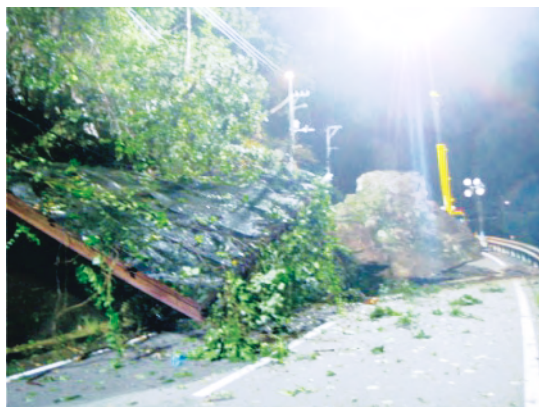
落石と法面崩壊の規模：道路に落ちた最大落石 3.7×7.0×3.0m

道路に崩れた土砂の崩壊規模 幅20m程度 高さ15m程度と多数の樹木
落石や土砂は既設落石防護柵と既設のH鋼仮設防護柵を薙倒して道路に落ちてきていた。

写真4. 平成22年8月16日（月曜日）の落石全景

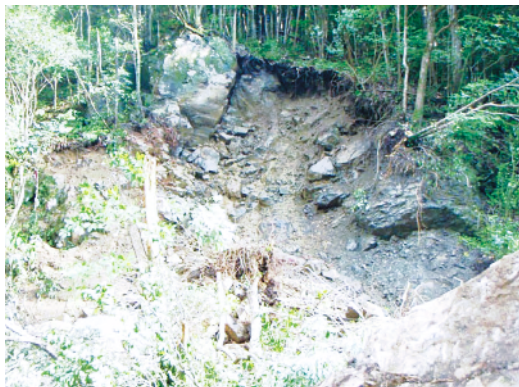
写真 7. 8月17日の放水前で法面の巨石周辺や右肩に転石があり、樹木の根が真ん中に残っている。

その消防用ポンプを利用した放水作業ですが目的は法面にある浮石の除去とあわよくば巨石の落下でありますが、浮石の除去はできて人力で行うより安全に出来たものの、さすがに巨石は落下しませんでした。

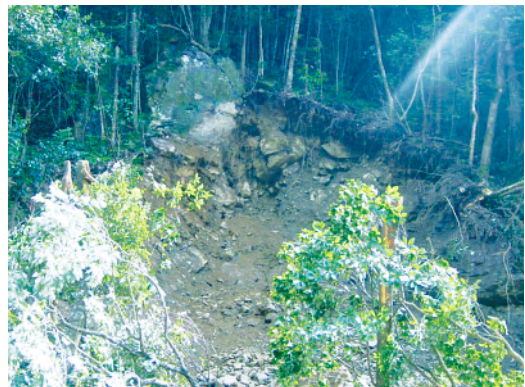
写真 8. 8月17日の放水後の法面、巨石下部が剥き出し、右肩部分の転石が無くなりえぐられたようになっている。また、樹木の根も土のう防護柵の中へ落下したようである。

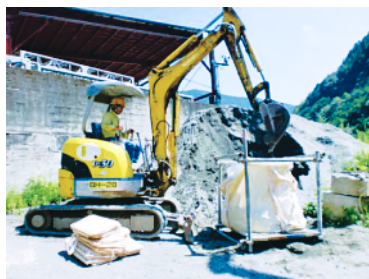
写真9. 土のう作成状況

この土のう防護壁を作成するにあたり、行った工夫は、少人数で安全に早く出来る方法として写真9の様子に単管の四角い骨組を作りその中に土のう袋を入れて口元を四方に引掛けて人が数人で広げなくても良い方法を取り、バックホウですくった砂を投入し砂充填後は入り口を縛り、クレーン付トラックのクレーンでそのまま積み込み災害現場に運搬しました。

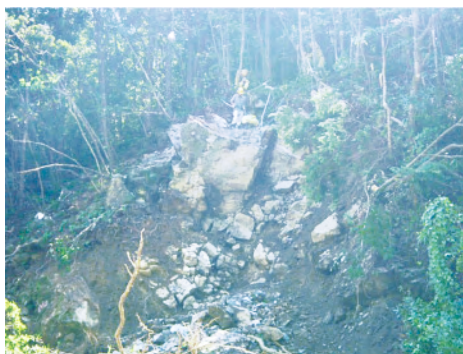
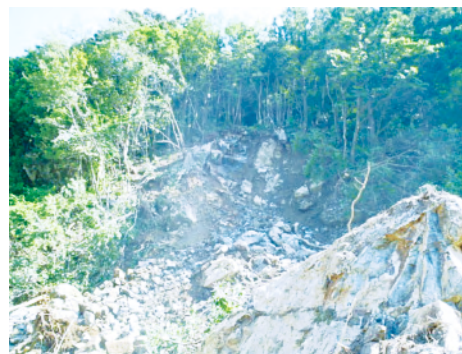
写真14. 1回目の発破終了時

写真15. 2回目の発破終了時

この発破の作業は午前6時より穿孔し午前9時に1回目、午後14時に2回目を実施し午後14時25分までかかって法面上部の巨石を落とすことが出来ました。（添付写真14.と写真.15のように推移しました）

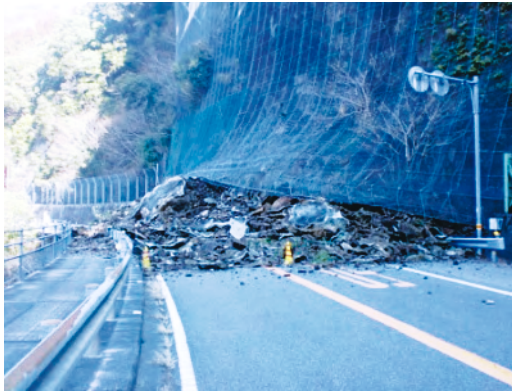
崩壊の規模：幅25m崩壊土砂の高さ20m 崩壊土砂量 約700m³

写真20. 平成23年2月26日（土曜日）崩壊全景

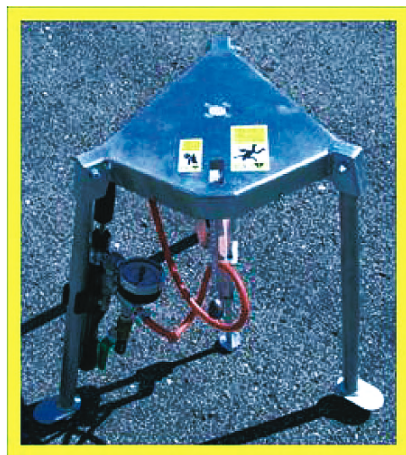
写真5

新技術 簡易支持力試験機（自社保有機）による試験 4箇所（写真5）

◎小型軽量のため持ち運び容易であり、狭隘な場所での測定が可能。

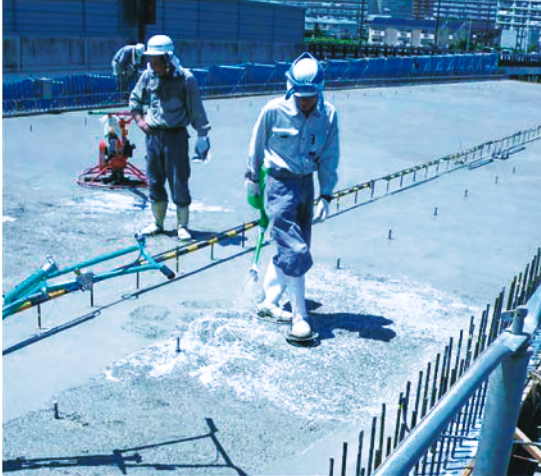
写真 6

新技術 高性能仕上補助・初期塗布養生剤を散布し、仕上げ・初期養生を行った。

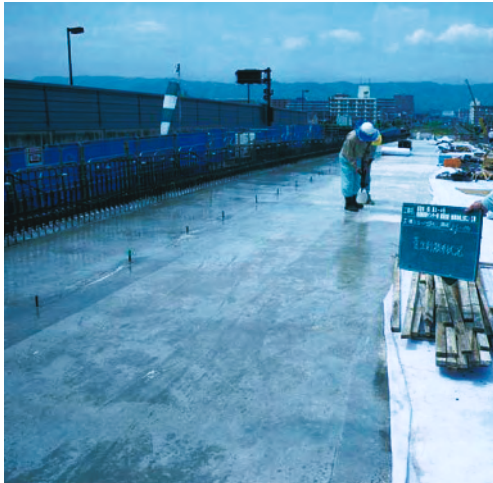
写真 8

新技術 塗布型高性能収縮低減剤を塗布し、長期養生とした。
