## 近自然工法による 狩山川の河川改修について

栄宝生建設株式会社 主任技術者 谷岡正孝

- 河改(交) 第4-9-1号 狩山川河川改修交付金工事
- 現場代理人・兼主任技術者 谷岡正孝
- 施工箇所；仁淀川町（旧池川町）見ノ越

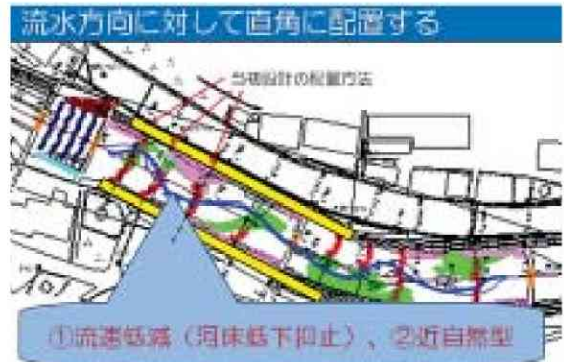
写真－5

赤色で示した帯工は流れに対して直角に配置することとした。（写真－5）

これにより当初計画に比して、より自然に近い河状と低水流況を造ることができた。魚が住みやすい環境が創出できたのではないかと思う。

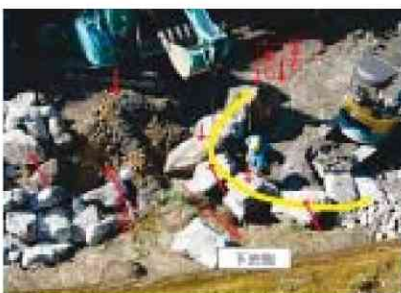
写真－7

据付施工については、要石を等間隔に配置し、その間から抜け落ちないように石材を差込む。

形状はアーチ状。石材はクレーン仕様のバックホウで吊り込む。（写真－7）

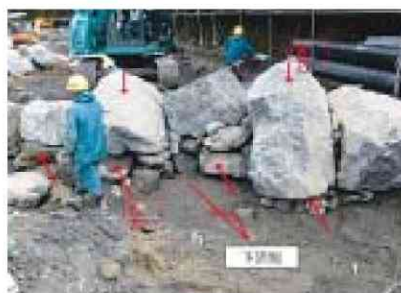
写真－8

下流側から見た状況は写真－8のとおりである。要石の間に石材を差込む。根石を置く。隙間は栗石で充填する。

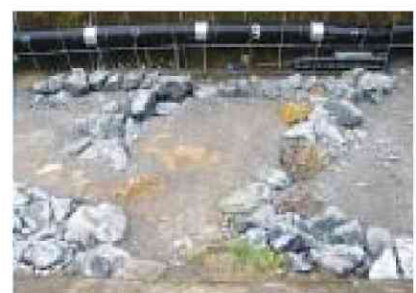
写真－9

次に、据付完了の状況です。大きいアーチと小さいアーチを組み合わせたものとなります。（写真－9）

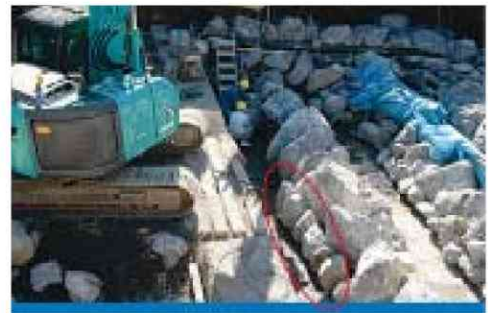
写真-12

型枠に替えて石を組んでいる状況。この間にコンクリートを充填し、その表面を石張りとした。(写真-12)

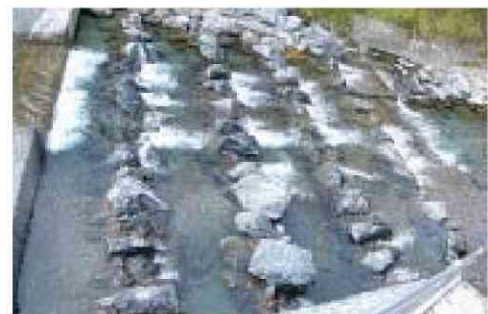
写真-13

魚道工の設置完了です。

階段状に水を塞き上げて鮎が遡上しやすい状況が分かる。

左岸側の既設魚道は不要になった為、石張りコンクリートで閉塞した。(写真-13)

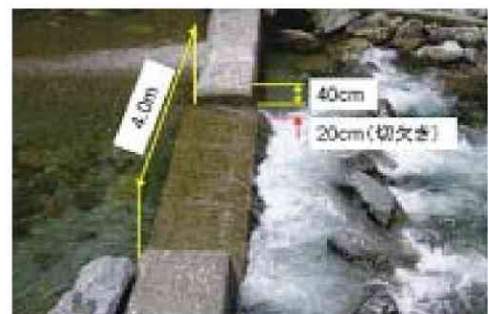
写真-14

魚道工の上流の既設コンクリートの堰を写真-14のように盤下げをした。当初設計では底面が水平でしたが、これでは水が前方に飛び鮎が遡上しにくいと考えられるので監督職員と協議して下流側を高さ20cmで斜めに切欠き水を直下に流すようにした。
